Tulevaisuuden senioriasuminen (TSA) –tutkimus

**KESKUSTAN ASUINKERROSTALOJEN PERUSPARANNETTAVIEN
PIHOJEN KEHITTÄMINEN IKÄÄNTYVIEN ASUKKAIDEN
TARPEISIIN**

OULUN YLIOPISTO

Anneli Paakkari

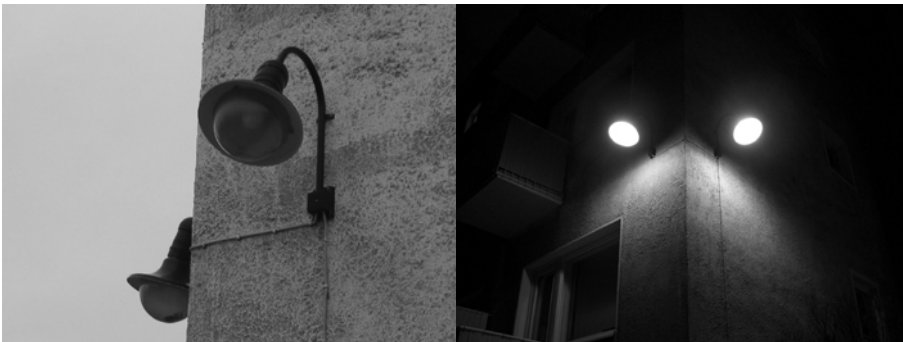
Ulko- ja pysäköintialueiden ja kulkureittien valaistus on kaikissa kohteissa riittämätöntä, suuressa osassa tutkimuskohteita ulkovalaistus puuttui kokonaan. Ikääntyneelle, jonka näkökyky on heikentynyt ja valaistuksen voimakkuuden tulisi olla riittävä, pihan välttämättömien toimintojen valaistus on erikoisen tärkeää. As. Oy Ketokatu 8:n ulkovalaistuksessa on käytetty alkuperäistä seinään kiinnitettävää valaisintyyppiä, jota nykyäänkin on saatavilla.

Kuva 22. Pihan alkuperäinen nurkkavalaisin, As. Oy Ketokatu 8.

Kuva 23. Pihan alkuperäinen nurkkavalaisin, As. Oy Ketokatu 8.

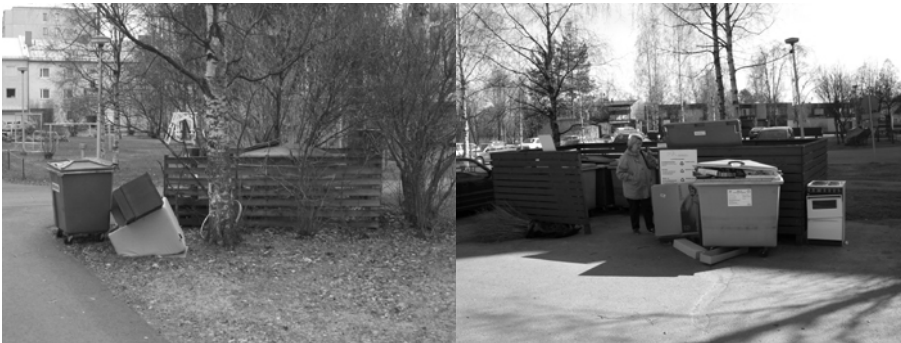
1970-1980-lukujen tonteilla jätepiste on aidattu tai suojattu erillisellä katoksella. Vain yhdessä on mahdollista lisätä säiliöiden määrää. Osassa näitä kohteita on näkyvissä selviä tarpeita laajentaa jätepisteen kokoa tai suojata sitä paremmin.

Kuva 30. Jätepiste, Kiint. Oy Länsitorni.

Kuva 31. Jätepiste, Kiint. Oy Koskipyykönen.

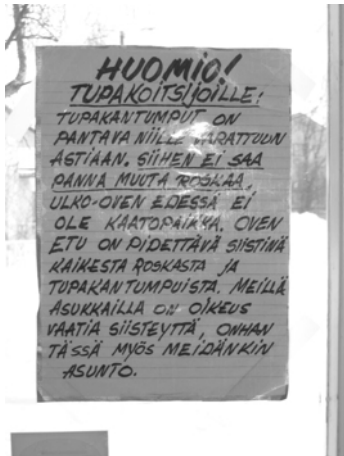
Kuva 57. Sisäänkäyntien siisteys puhututtaa taloyhtiöissä. As. Oy Ketokatu 8.

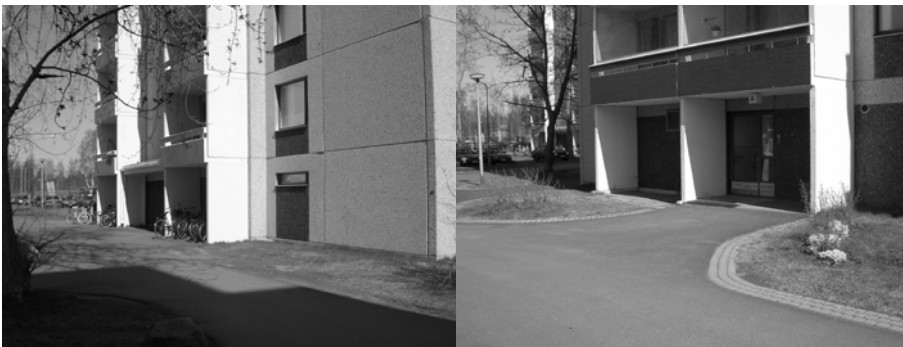
Kuva 61. Sisäänkäynti ei hahmotu. Kiint. Oy Länsitorni.

Silloin kun asfalttipäällyste on ulotettu sokkeliin kiinni, voidaan kulkureitin rajaamisella parantaa myös sisäänkäynnin hahmotettavuutta.

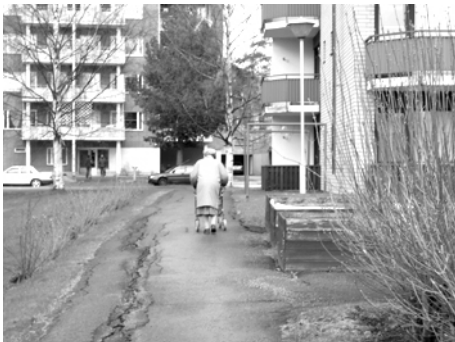
Kuva 63. Kallistunut ja vaurioitunut kulkureitti, Kiint. Oy Arvola IV.

Sadevedet tulee johtaa jo katolta sellaisiin paikkoihin, joissa vesi ei jäätyessään ole vaaraksi jalankulkijoille. Pienten pihojen perusparannuksessa sivuttaiskaltevuus on sadevesien johtamisen vuoksi joskus ongelmallista. Voimakkaasti kallistetulla pinnalla henkilö, joka käyttää esim. rollaattoria, joutuu jatkuvasti korjaamaan kulkusuuntaa, koska kallistus ohjaa apuvälinettä jatkuvasti pois kulkureitiltä.
