Tulevaisuuden senioriasuminen (TSA) –tutkimus

**OPISKELIJA-ASUNTOJEN LYHYTAIKAINEN KÄYTTÖ
SENIOREIDEN NÄKÖKULMASTA**

OULUN YLIOPISTO

2006

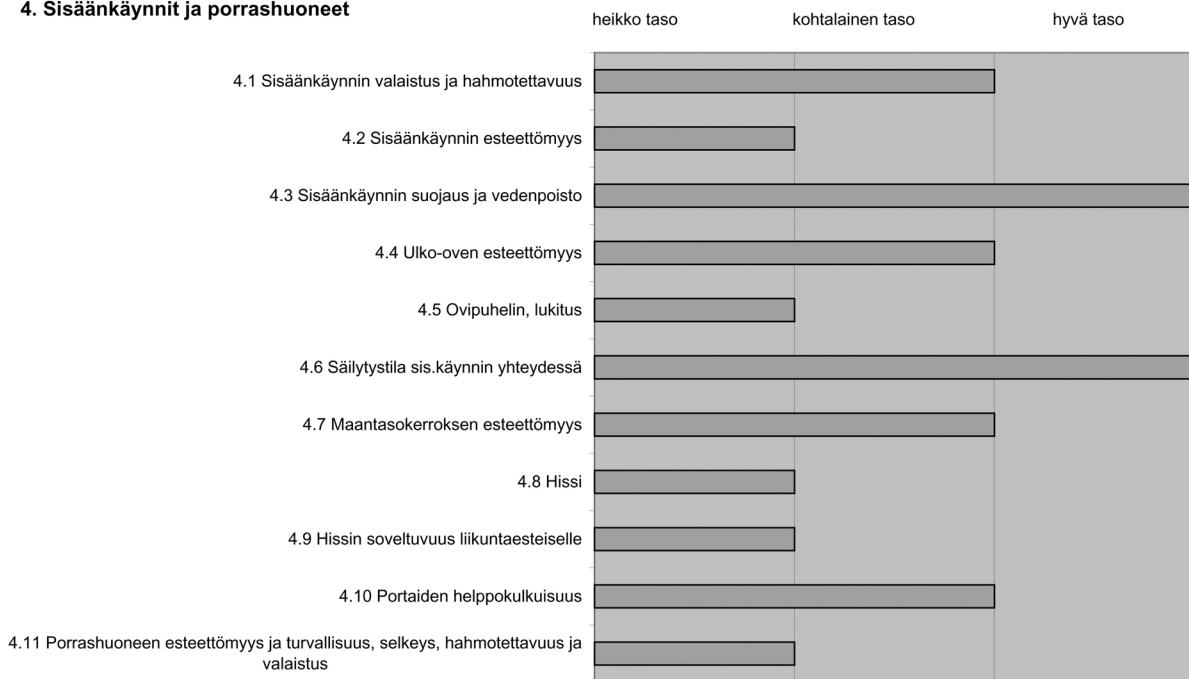
Kuva 16. Domus Botnica, liikesiipi. 4. Sisäänkäynnit ja porrashuoneet.

Liikesiiven sisäänkäynnin valaistus ja hahmotettavuus on välttävää. Valaistus on tasainen, mutta liian heikko, valaistusvoimakkuus katoksen alla on 12-18 lx, portaiden alueella vain noin 2 lx.

Asunto-osassa on hissi, joka ulottuu vain asuinkerrokseen. Asunto-osan pohjakerroksen yhteistiloihin, ullakkokerrokseen tai liikesiiven pohjakerrokseen ei pääse hissillä ja näiden tilojen saavutettavuus liikuntaesteiselle on hissien puuttumisen vuoksi heikkoa. Hissi ei ole sopiva liikuntaesteiselle ja apuvälineen kanssa kulkevalle: hissikorissa on tilaa vain 910x1030 mm, oven vapaa aukko on 660 mm leveä ja valaistus hississä hämärä. Hissin käytettävyyttä heikentävät lisäksi hankalat ovet: kääntöovi ja alkuperäinen korin veräjäovi.

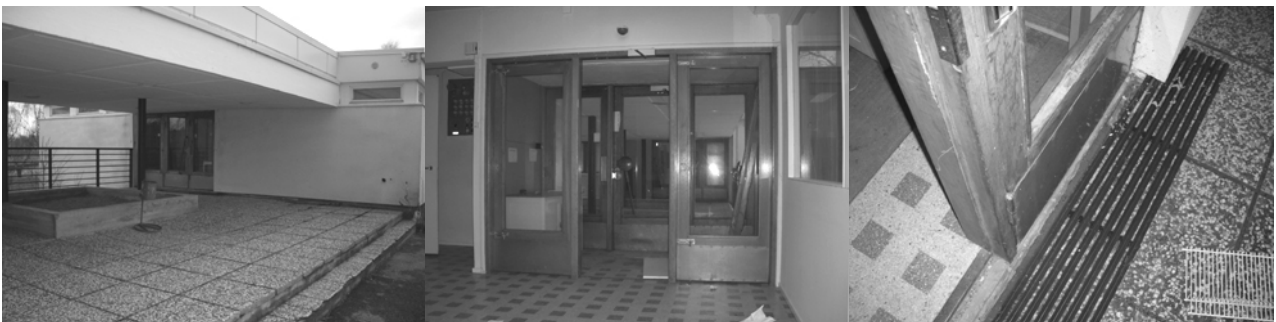
Porrashuoneeseen johtava sisäänkäynti on samantyyppinen kuin liikesiivessä. Kulkureitti liikesiivestä ulkokautta porrashuoneeseen on liikuntaesteiselle hankala. Tasoero ulko-ovella on 130 mm, tuulikaapissa ei tilaa pyörätuolille ja oviaukon leveys on alle 800 mm.

Kuva 17. Laaja katos sisäänkäynnin suojana.

Kuva 18. Tuulikaappi sisältä päin katsottuna.

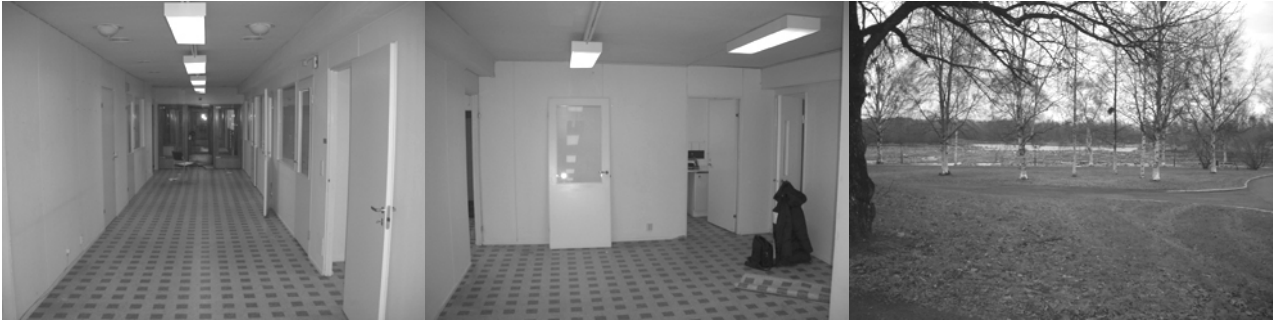
Liikesiipi on nykyisin tyhjiään todetun homevaurion vuoksi. Aikaisemmin tila oli vuokrattu toimisto-, tutkimus ja varastokäyttöön. Liikesiiven 1. kerroksen tiloja arvioidaan nykyisen olemassa olevan tilanteen mukaan. Lähtökohdana on ollut tilojen käyttötarkoituksen muutos mahdollisimman vähin muutoksin ikääntyneiden lyhytaikaiseen asuinkäyttöön. Toimistohuoneita tarkastellaan asuinhuoneina ja toimiston aputiloja asuinhuoneisiin kytkeytyvinä pesu-, wc-, ruokailu- ja ruoanlaittutiloina. Pohjakerrosta ei ole otettu mukaan asuntotarkasteluun, koska pohjakerroksen asuinkäyttö on epätodennäköistä huonetilojen mataluuden vuoksi.

Kuva 25. Liikesiipi on nykyään käyttämätön.

Kuva 26. Liikesiipi on nykyään käyttämätön.

Liikesiipi on nykyisin tyhjiillään ja käyttämätön homevaurion vuoksi. Katto- ja seinärakenteisiin on päässyt kosteutta, joka on aiheuttanut homekasvustoja. Liikesiiven korjaaminen ja muuttaminen mihin tahansa käyttöön vaatii laajaa perusparannusta. Upea ympäristö ja rauhallinen sijainti aivan keskustan ja palvelujen tuntumassa puoltavat kuitenkin liikesiiven käyttötarkoituksen muuttamista asuinkäyttöön, myös ikääntyneiden lyhytaikaisen asumiseen.

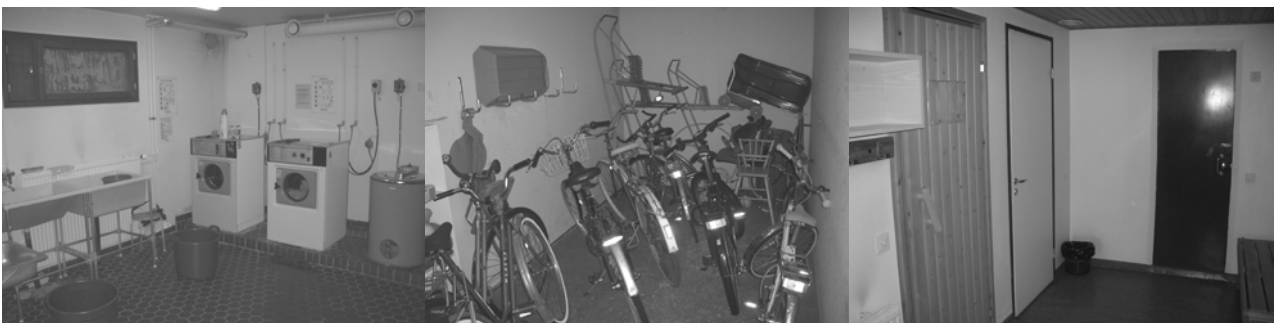
Pesutupa on tilava ja esteetön, mutta kulkuaukkojen leveys kumpaankin kuivaushuoneeseen on alle 850 mm ja kynnysten korkeus on yli 20 mm. Vaikka koneiden ohjauspaneelit ovat helposti käytettävissä on liikuntaesteisen vaikea ulottua virtakytkimille. Pesukoneet on asennettu betonisen korokkeen päälle eikä apuvälineen kanssa liikkuvan ole mahdollista käyttää kytkimiä, koska ne on sijoitettu seinälle korokkeen ja koneiden taakse.

Kuva 35. Pesutupa on tilava. Virtakytkimille ulottuminen on hankalaa betonikorokkeen vuoksi.

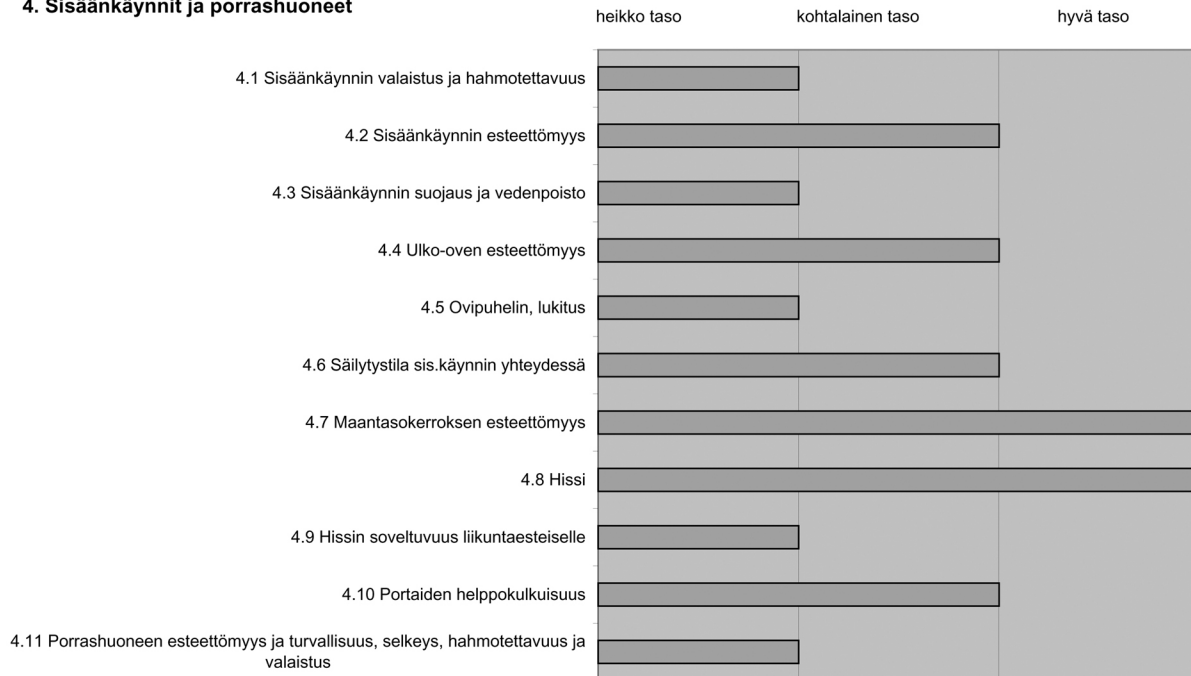
Kuva 38. Tapiontie 9. 4. Sisäänkäynnit ja porrashuoneet.

Lukuun ottamatta pimeää A-porrasta sisäänkäynnit on valaistu tasaisesti, mutta valaistuksen voimakkuus, alle 20 lx, ei ole riittävä. Oviympäristö erottuu väritään julkisivusta, mutta sivulta lähestyttäessä sisäänkäyntejä ei hahmota, koska ne ovat parvekelinjojen takana. Sisäänkäynnit näyttävät vaatimattomilta. Niistä puuttuu katos, käsijohteet, ovipuhelin ja tasojen materiaali on ikävästi vanhentunutta käsittelemätöntä betonia.

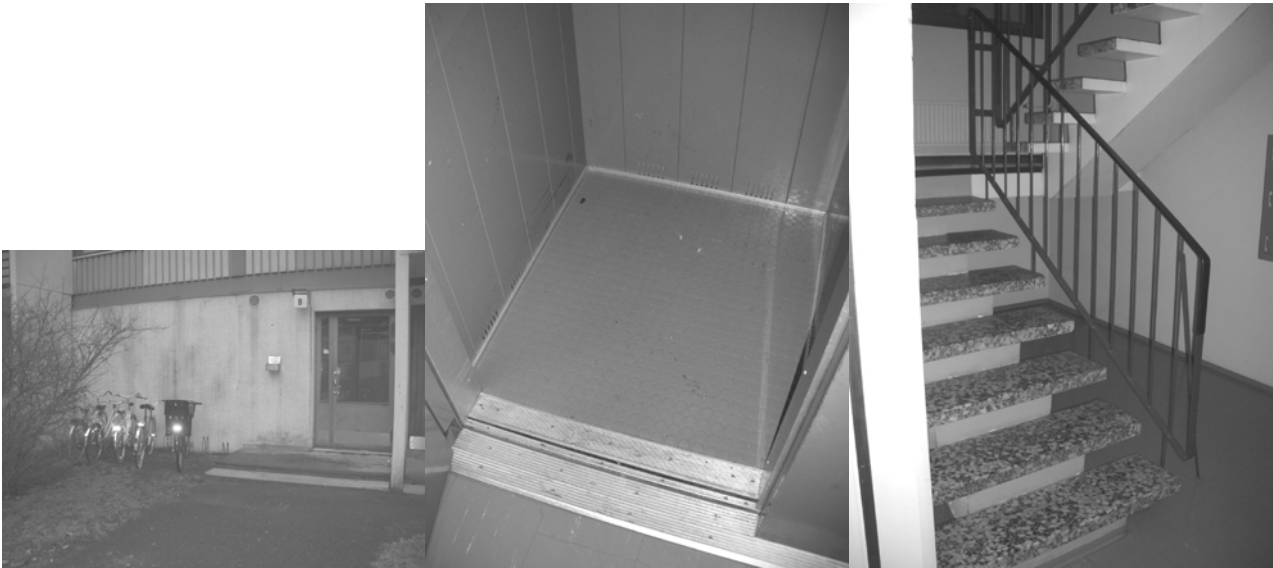
Jokaisessa porrashuoneessa on hissi. Hissi ulottuu maantasokerroksesta kaikkiin asuinkerroksiin. Se on alkuperäinen ja liikuntaesteiselle liian pieni, korin koko on 900x1000 mm. Myös oviaukon vapaa leveys on alle 800 mm ja liian kapea apuvälineen kanssa liikkuvalla.

Kuva 39. Sisäänkäynnit ovat vaatimattomia eivätkä hahmotu julkisivussa.

Kuva 40. Hissi.

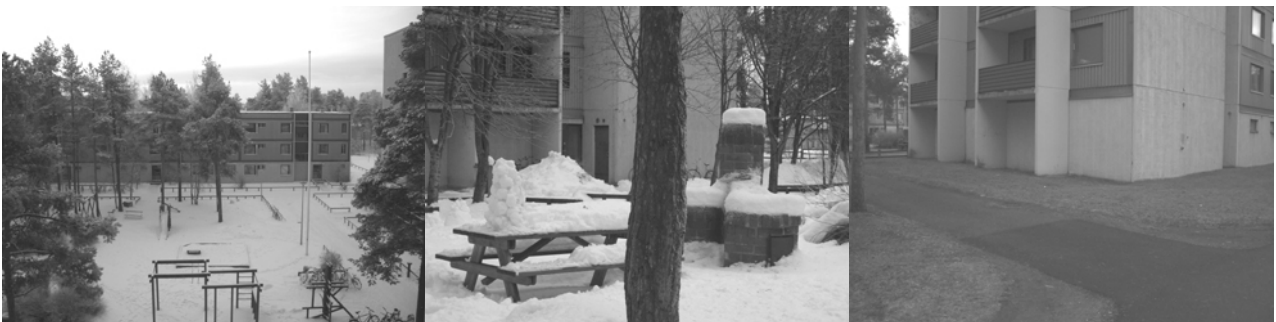
Kuva 47. suojaista korttelipihaa voisi hyödyntää enemmän.

Kuva 48. Nykyinen grilli ja oleskelupaikka talvella.

Suojaista korttelipihaa voisi kiinteistössä hyödyntää enemmän. Ikääntyvälle pihaympäristön laatu on erikoisen tärkeä. Pihasta saisi kunnostamalla ja kohtuullisin muutoksin varsin viihtyisän ja turvallisen kiinteistön laatua nostavan vetovoimaisuustekijän.

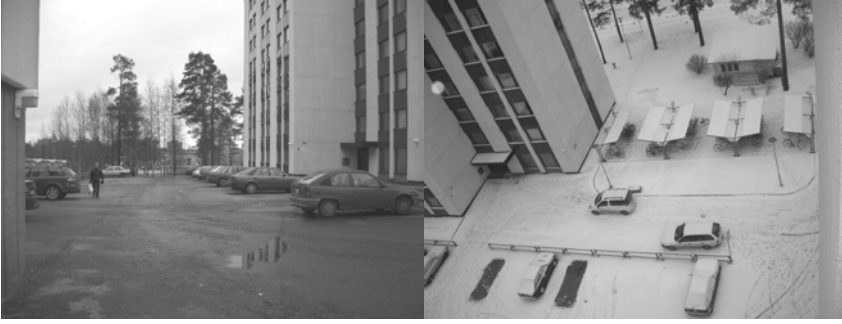
Piha-alue on esteetön, selkeä ja käyttökelpoinen, mutta ei houkuttele liikkumaan tai oleskelemaan. Kasvillisuuden ja viheralueiden määrä ympäröivästä viheralueesta johtuen on kohtalaisen hyvä. Rakennusten ympärillä on vapaata viheraluetta, mutta helppokulkuiset jalankulkureitit puuttuvat. Talon B ympärillä on useita asfalttipäällysteisiä hyvin kapeita jalankulkureittejä eikä niillä voi liikkua apuvälineen kanssa, muuten erilliset jalankulkureitit puuttuvat pihasta kokonaan. Jalankulkijan turvallisuutta vähentää kulkeminen autoliikenteen reittejä pitkin. Valaistus piha-alueella on epätasainen. Autoliikenteen reiteillä (joita jalankulkija joutuu käyttämään erillisten kulkureittien puuttuessa) valaistuksen voimakkuus on 2-20 lx, pysäköintialueilla alle 2 lx. Ainoastaan pyörätelineiden alueella on riittävän tehokas ja tasainen valaistus, voimakkuus 30-60 lx.

Kuva 54. Pihalla jalankulkijoille ei ole erillisiä turvallisia reittejä.

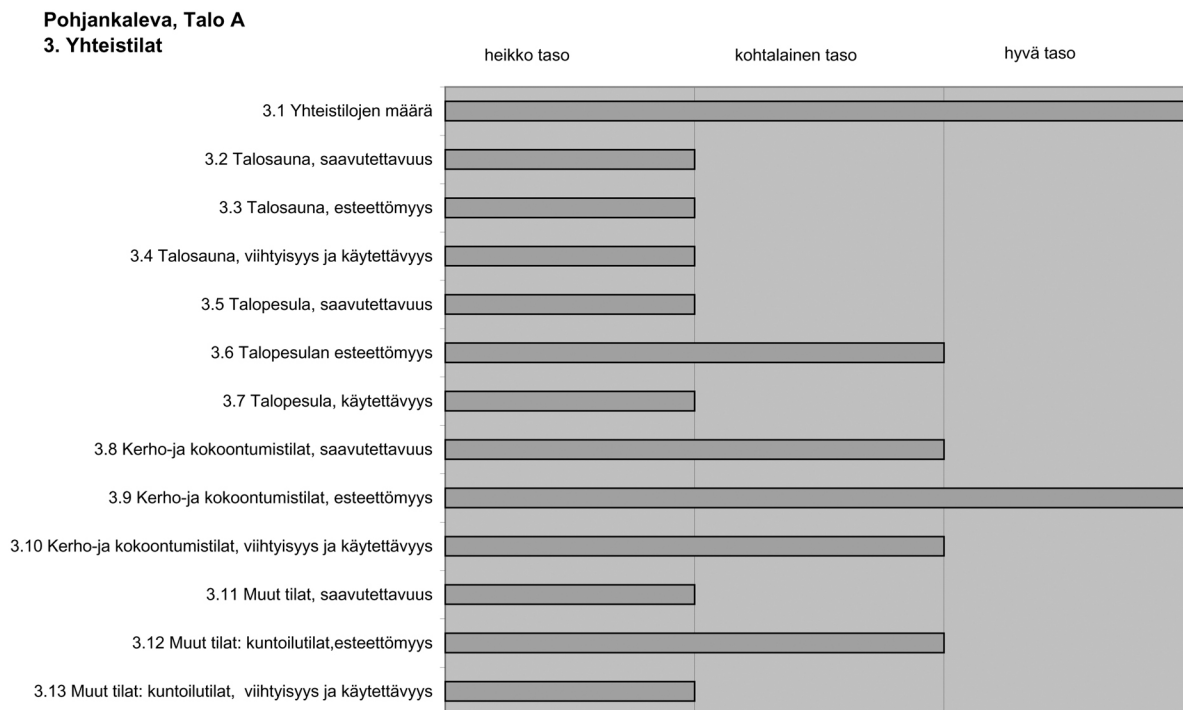
Kuva 63. Pohjankaleva, Talo A. 3. Yhteistilat.

Aivan saunaosaston vieressä on pieni wc-tila, joka on niin ahdas ettei liikuntaesteinen voi sitä apuvälineen kanssa käyttää. Lisäksi kynnyksen korkeus on vain 10 mm, mutta oviaukon vapaa leveys vain 560 mm.

Talon B yhteistilojen saavutettavuus on heikko apuvälinettä käyttävälle. Kulkureitti Talon B yhteistiloihin kulkee ulkokautta rauhattoman piha-alueen poikki, etäisyys Talon A sisäänkäynnistä on yli 40 metriä.

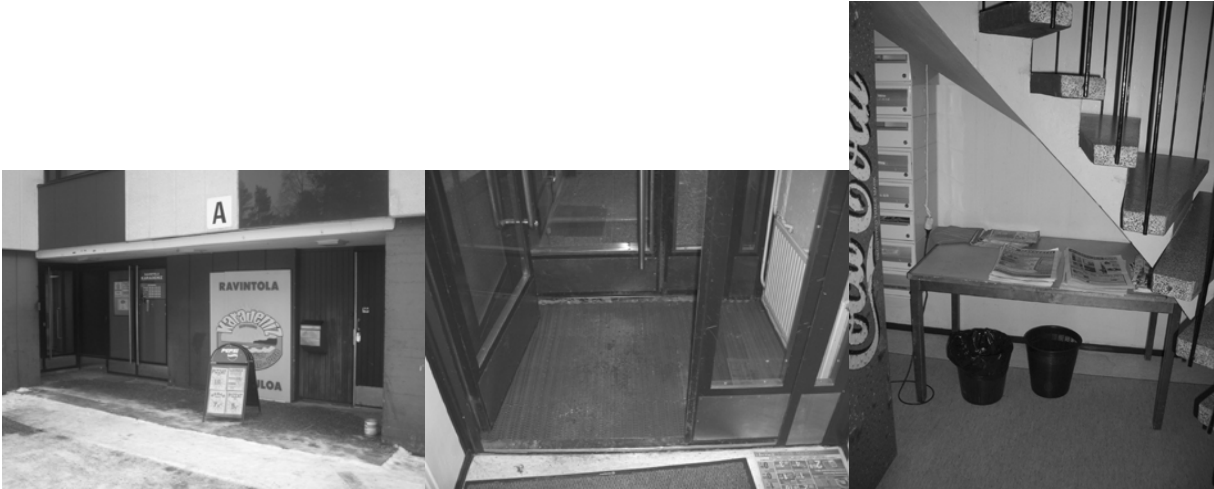
Kuva 64. Sisäänkäynti on suojainen ja katettu.

Kuva 65. Tuulikaapin tasoeroja.
