4.2 1950–1980-lukujen asuinkerrostalojen soveltuvuus senioriasumiseen

Laura Sorri

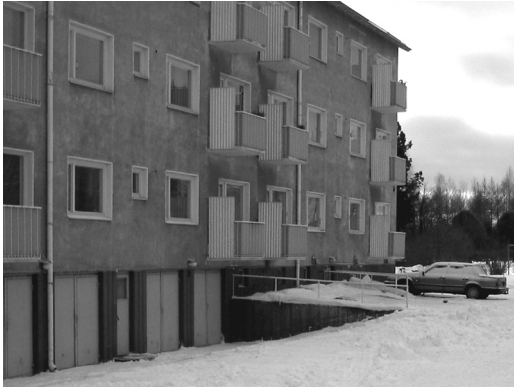
Kuva 2. Tyypillinen 1950-luvun ulokeparveke.
(Kuva: Laura Sorri)

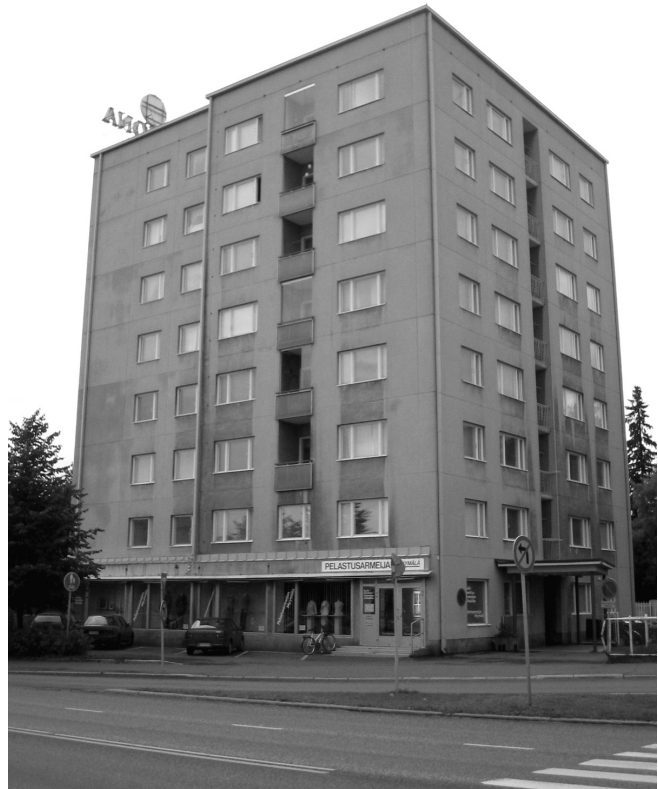
Kuva 3. Sisäänvedetyt parvekkeet 1950-luvun lopulla valmistuneessa talossa. (Kuva: Laura Sorri)

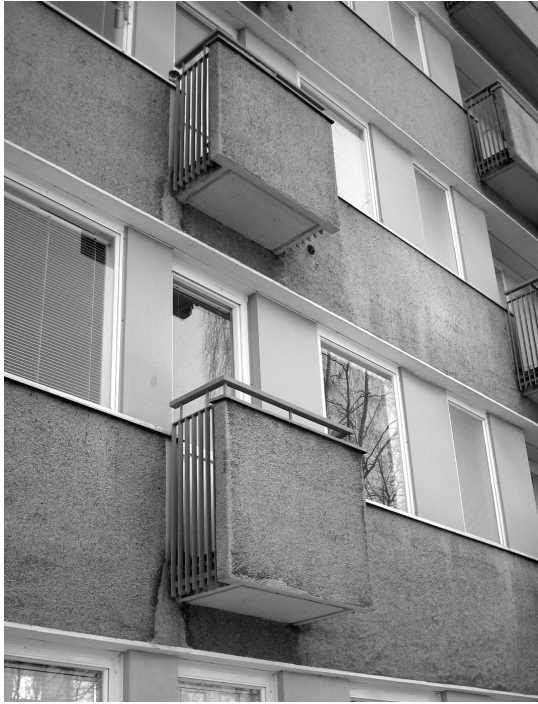
Kuva 4 (vas.). Pienemmissä asunnoissa on ns. ranskalaiset parvekkeet.

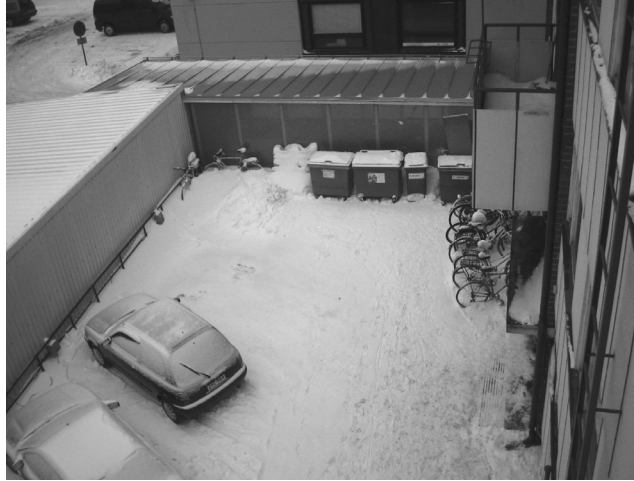
Kuva 5 (oik.). Ahdas piha, jossa eri toiminnot ja liikennealueet sekoittuvat toisiinsa.

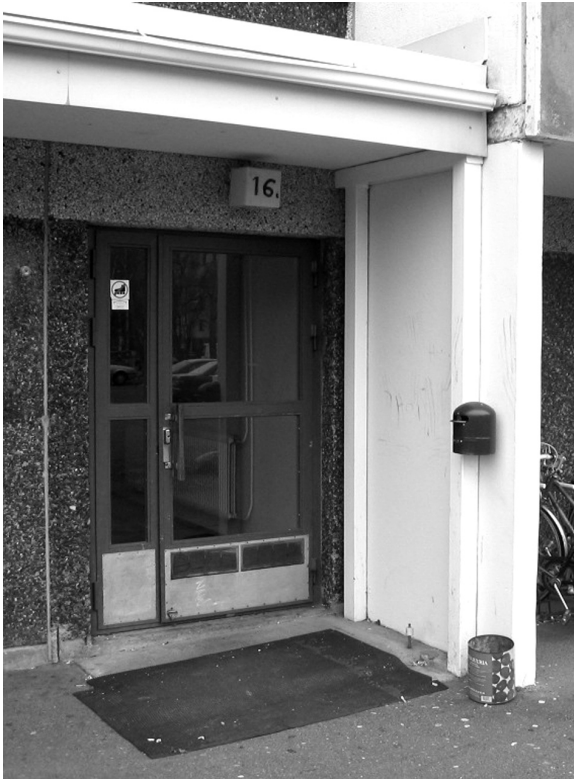
Kuva 6 (vas.). Aineiston vähiten esteellinen sisäänkäynti. Ulko-ovi on joutunut ilkvallan kohteeksi, minkä vuoksi jalkasäleikkö on poistettu ja oven ikkunan lasit on vaihdettu muovisiksi.

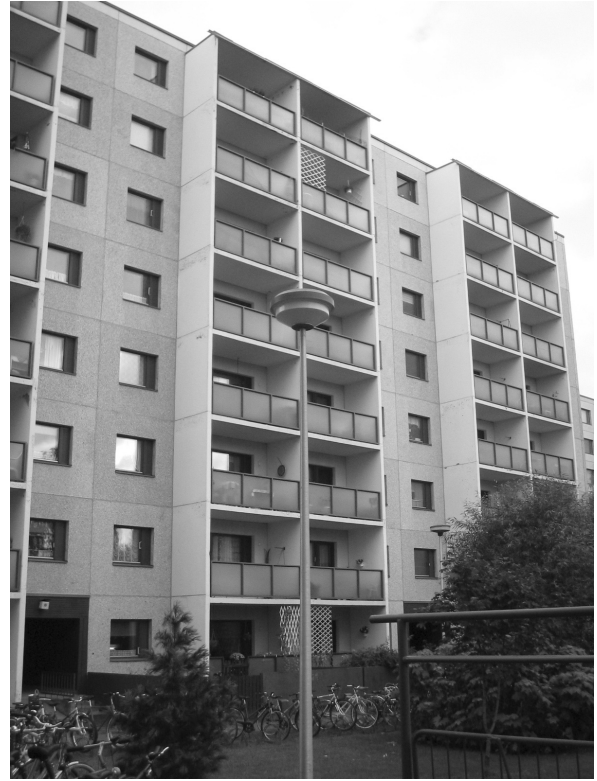
Kuva 7 (oik.). Parvekkeet rakennusrungon ulkopuolisissa parveketorneissa.

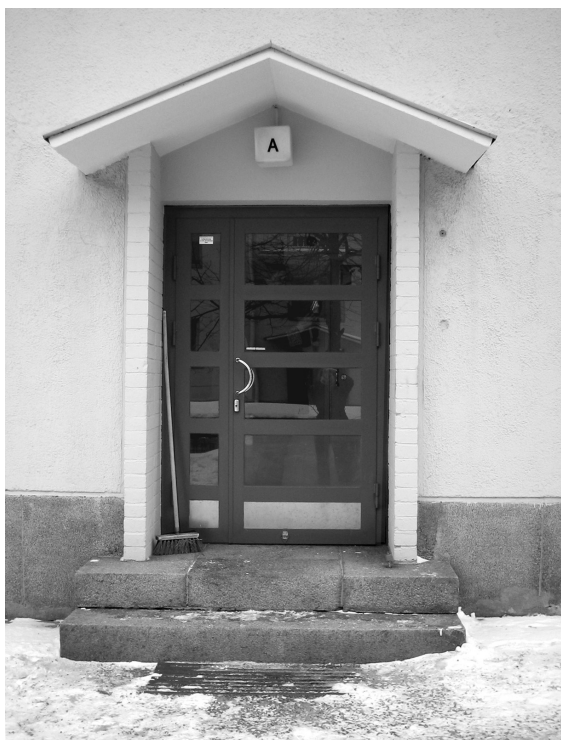
Kuva 8. Esteellinen sisäänkäynti: ulkoportaatt, käsijohteet puuttuvat, sisäänkäyntitasanteen mitat eivät ole riittävät.

Sisäänkäyntien tyypillisiä ongelmia olivat ulkoportaatt. Ulkoportaissa ei yleensä ollut kunnollisia käsijohteita kummallakaan puolella. Ulko-ovien edustalla olevat tasanteet olivat mitoiltaan liian niukkoja, jotta tasanteella mahtuisi kunnolla aukaisemaan oven erityisesti, jos tarvitsee liikkumiseen apuvälineen tai mukana on kantamuksia tai lastenvaunut. Hyvänä voi pitää, etteivät yhdenkään kohteen pääsisäänkäynnit olleet kokonaan kattamattomia. Kuitenkin kymmenestä kohdetalosta vain kolmen pääsisäänkäynnit olivat kunnolla säältä suojattuja; ne olivat katettuja, katokset olivat riittävän syviä ja vedenpoistosta oli huolehdittu. Näistä kohteista kahdessa oli sisäänkäynnit myös pihanpuolella, mutta ne eivät olleet asiallisesti säältä suojassa. Seitsemässä kohteessa sisäänkäyntien katokset tai sisäänvedot eivät olleet riittävän syviä ja sadevedet pääsivät valumaan sisäänkäynnin edustalle ja jäätyämään siihen. Kaikissa aineiston kohdetalojen ulko-ovissa oli huomauttamista.

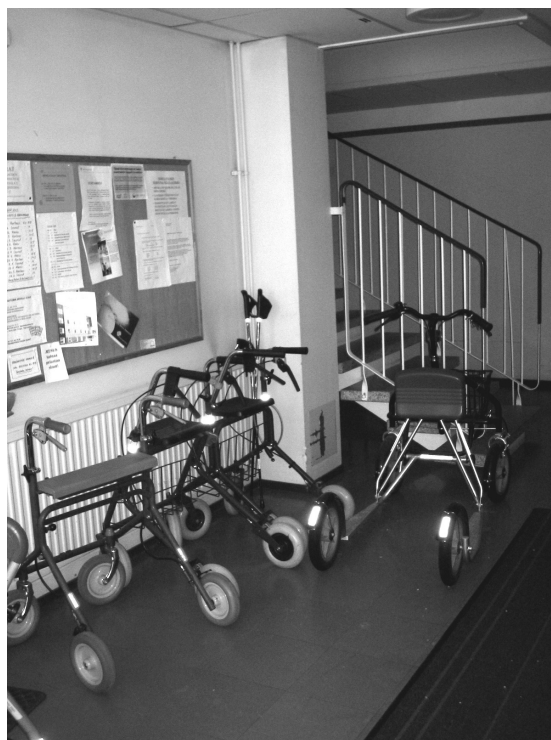
Kuva 9. Liikkumisapuvälineitä säilytetään porrashuoneessa, koska niille ei ole säilytystilaa sisäänkäynnin yhteydessä. (Kuvat: Laura Sorri)

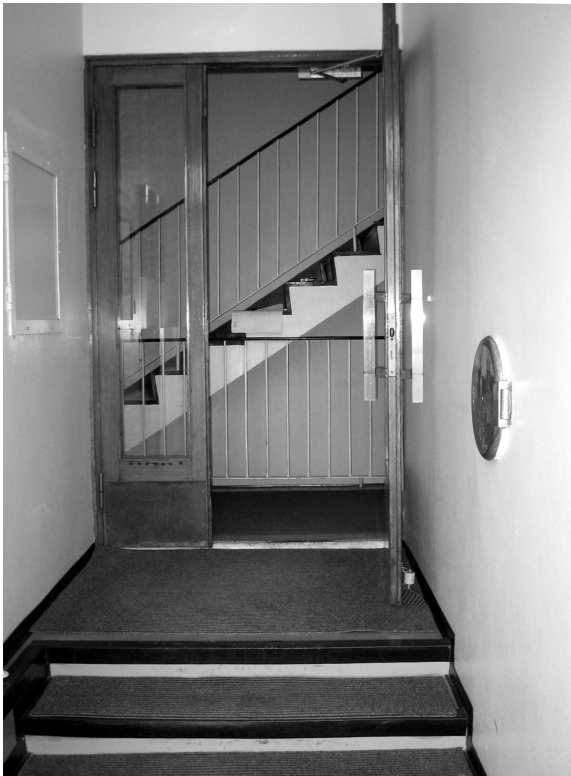
Kuva 10. Maantasokerroksen tasoeroja oli aineiston vanhimmissa, ennen 1960-luvun puoliväliä rakennetuissa kohteissa.

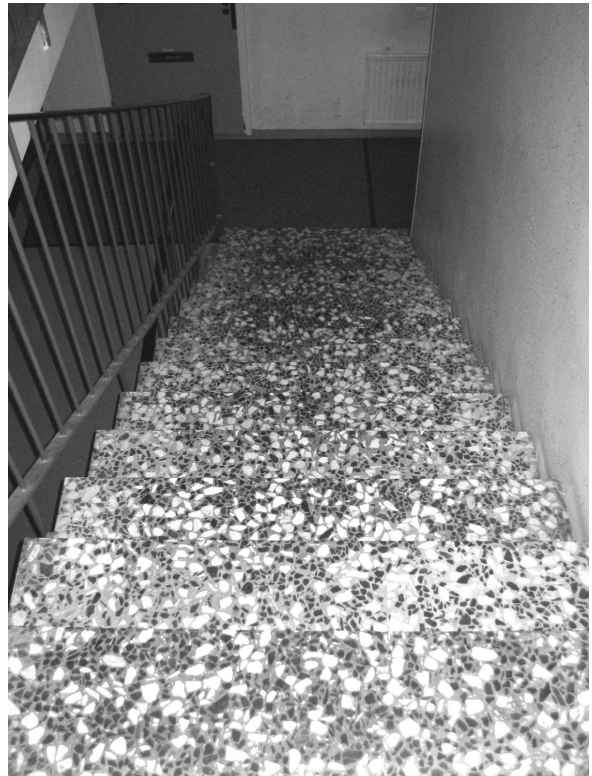
Kuva 11. Mosaiikkibetoniset porrasaskelmat erottuvat huonosti toisistaan.

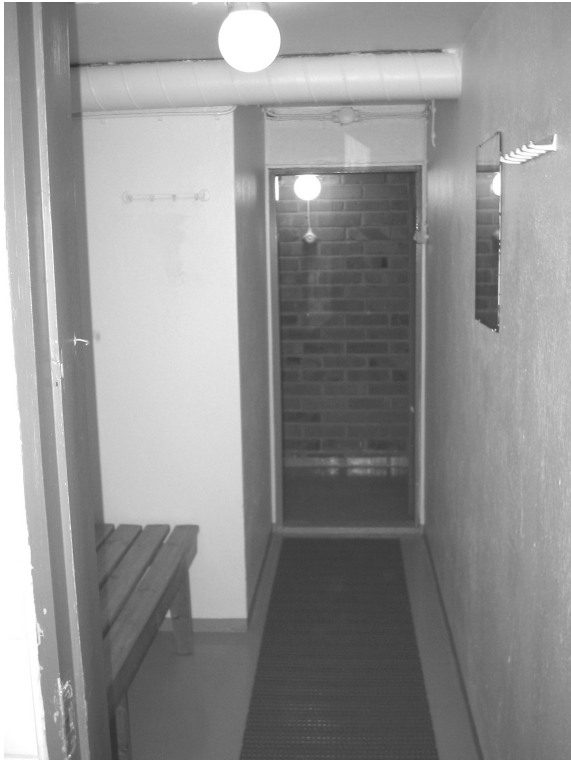
Kuva 12. Talosaunan ahdas ja käytävämainen pukuhuone. Wc sijaitsee kellarin käytävällä.

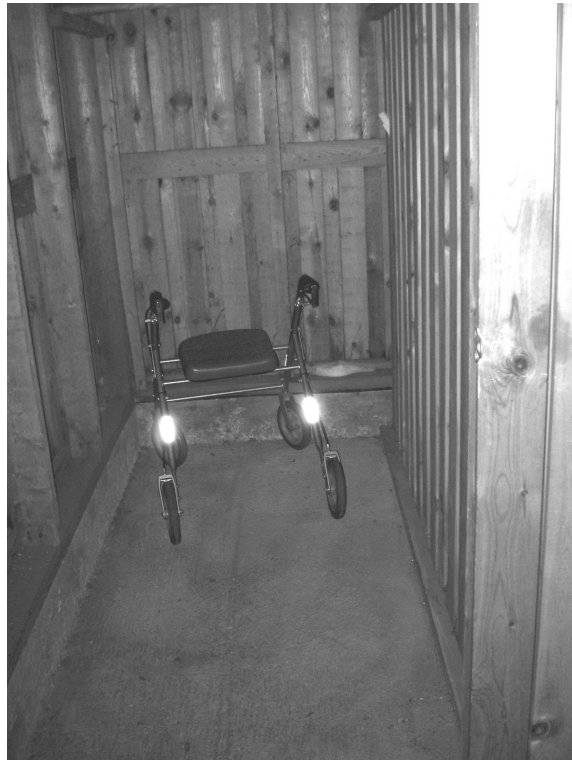
Kuva 13. Kapeus heikentää irtaimistovarastokomeron käytettävyyttä erityisesti apuvälineen kanssa liikuttaessa.
