Tulevaisuuden senioriasuminen (TSA) –tutkimus

**KESKUSTAN ASUINKERROSTALOJEN PERUSPARANNETTAVIEN
PIHOJEN KEHITTÄMINEN IKÄÄNTYVIEN ASUKKAIDEN
TARPEISIIN**

OULUN YLIOPISTO

Anneli Paakkari

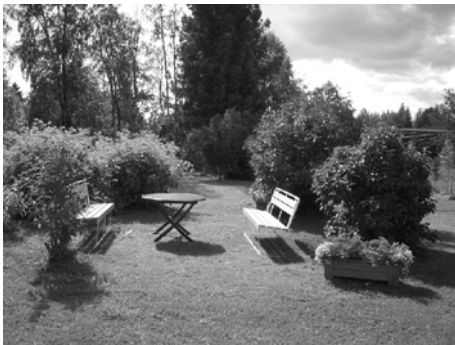
1950-luvun kohteissa piha on alunperin ollut vapaata aluetta ja asukkaiden käytössä, mutta autoistumisen myötä autopaikkoja on lisätty pihalle sitä mukaa kun on ollut tarvetta. Lopputuloksena pienillä tonteilla piha on kokonaan pysäköintialuetta. Näissä kohteissa pihoille rakennusten seinustoille on sijoitettu ainoastaan muutamia penkkejä lyhytaikaista istuskelua tai levähtämistä varten. As. Oy Ketokatu 8:ssa tontin koko on muihin 1950-luvun kohteisiin verrattuna suuri ja siten tontilla on kohtalaisen runsaasti vapaata viheraluetta. Viheralueelle on sijoitettu kesäkäyttöön rauhallinen, viihtyisä ja suojainen oleskeluryhmä.

Kuva 4. Oleskelualue, As. Oy Ketokatu 8.

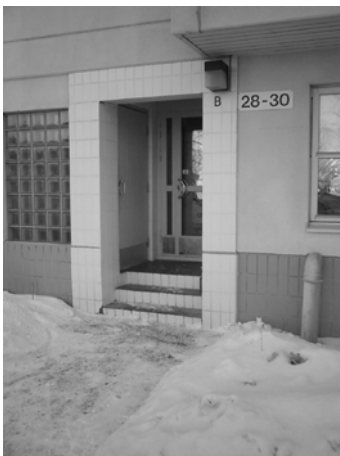
Opasteita arvioitiin niin, että opasteet täyttäisivät ainakin perustason kriteerit: katu-, porras- ja pysäköinnin opasteet ovat näkyviä ja opastavat selvästi. Suurin osa tutkimuskohteiden opasteista eivät täyttäneet edes näitä kriteerejä. Positiivinen yllätys olivat As Oy Linnanpihan selkeät katuopasteet.

Kuva 6. Katuopasteet, As. Oy Linnanpiha.

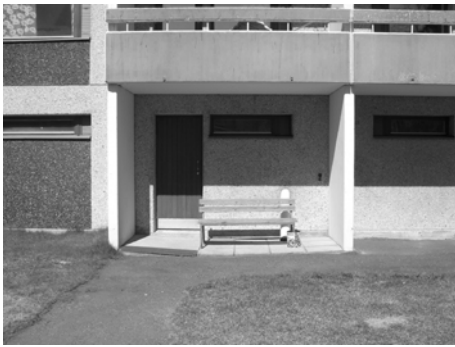
Istuskelupaikat sisäänkäynnin läheisyydessä ja levähdyspaikat puuttuvat kaikissa kohteissa. 1980-luvun kohteissa oleskelualue sisäänkäynnin läheisyydessä toimii samalla istuskelupaikkana. Yksityiset ja suojatut istuskelu- tai oleskelupaikat puuttuvat yhtä lukuun ottamatta kaikista kohteista. Kiint. Oy Länsitornin parvekelinjan alapuolelle sijoitettu istuskelupaikka on suojattu ja yksityinen, mutta kalustus ja materiaalit ovat heikkoja.

Kuva 7. Suojainen, katettu istuskelupaikka, Kiint. Oy Länsitorni.

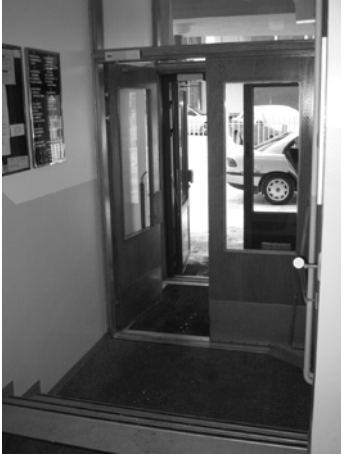
Esim. 2. Kahdessa kohteessa sisäänkäynnin suojaus ja sisäänkäyntitason koko täyttävät ikääntyneiden asukkaiden kriteerit. Näistä toisessa tasoero maantasosta sisäänkäyntitasolle on 800 mm, joten sisäänkäyntitason koolla ei ole enää paljoakaan merkitystä esim. liikkumisen apuvälineen kanssa liikkuvalla. Lisäksi toisessa näistä kohteita esteetön kulku tuulikaapista porrashuoneeseen on mahdollista vain väliaikaisjärjestelyin (siirrettävä luiska), koska näiden tilojen tasoero on 450 mm (kolme nousua).

Kuva 14. Sisäänkäynti, tuulikaappi. As. Oy Tuirantorni. Kuva: Laura Sorri.

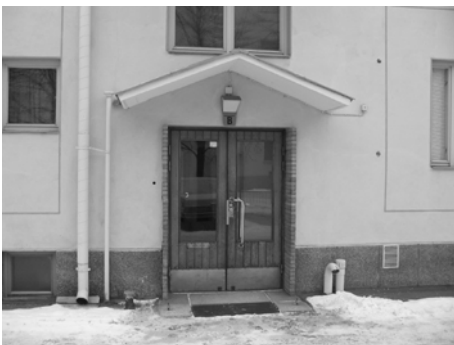
1950-luvun tutkimuskohteissa perusparannuksen haasteita on säilyttää sisäänkäyntien omaleimaiset detaljit ja muut miellyttävät ominaisuudet samalla kun ja jos sisäänkäynnit muutetaan esteettömiksi.

Kuva 15. Tyypillinen 1950-luvun omaleimainen sisäänkäynti, As. Oy Kakaravaara.

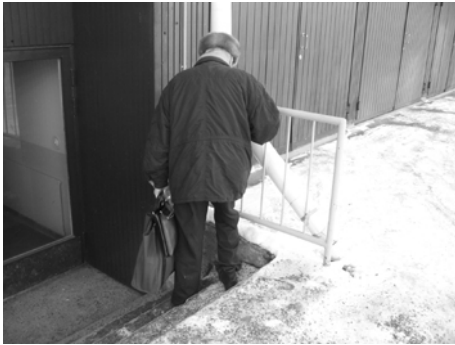
Sadevedet on johdettu erityisesti 1950-1960-lukujen kohteissa pääsääntöisesti sisäänkäyntien lähelle ja jäätyessään vesi aiheuttaa liukastumisvaaran. Muissa kohteissa sadevedet ohjautuvat vain osittain sisäänkäyntien läheisyyteen.

Kuva 16. Sisäänkäynti, pihan puoli, As. Oy Kauppurienkatu 31.

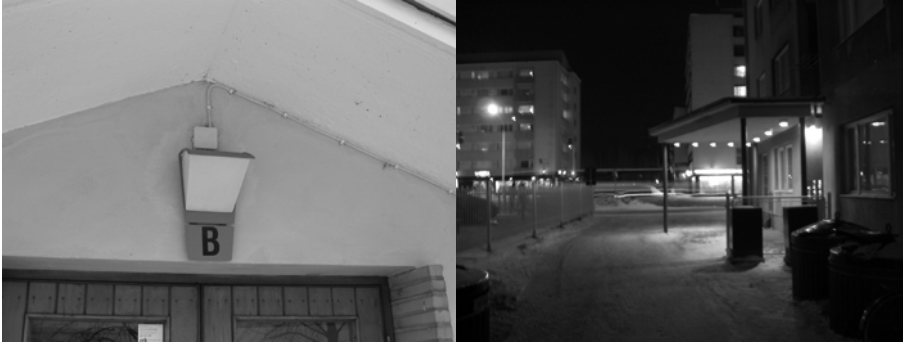
Kuva 20. Uusin tyyliin sopiva ulkovalaisintyyppi, As. Oy Kakaravaara.

Kuva 21. Sisäänkäynnin säilytetyt valaisimet, As. Oy Tuirantorni.

Toisessa kohteessa alkuperäisen katoksen hehkulampuilla toteutettu sisäänkäynnin valaistus oli mittausten mukaan riittävä. (Kuva 21)

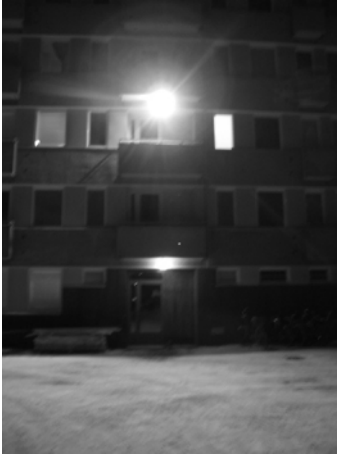
Muuten 1950-1960-lukujen kohteissa ulkoalueiden ja kulkureitin valaistus puuttuu lähes kokonaan, pienillä pihoilla sisäänkäyntien valokuutiot valaisevat vain osittain ja liian heikosti kulkualueita. As. Oy Torikatu 56:n pysäköintialue on valaistu tuuletusparvekkeen alle sijoitetulla valonheittimellä, jonka valo häikäisee pihalla kulkijaa.

Kuva 24. Valonheitin pihalla, As. Oy Torikatu 56.

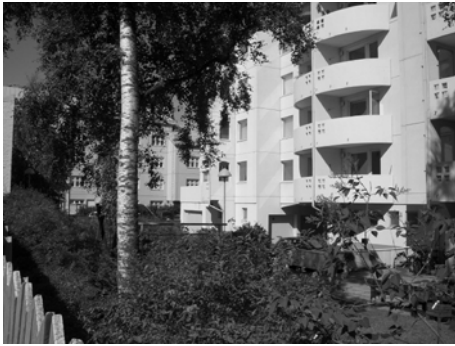
1980-luvun kohteissa, missä käyttökelpoinen, olosuhteiltaan miellyttävä viheralue on pystytty sijoittamaan pihalle, asukkaat arvostavat ja käyttävät viheraluetta virkistytymiseen ja oleskeluun. Tyypillinen esimerkki tällaisesta on As. Oy Linnanpiha, jossa riittävän kokoinen viheralue on aurinkoisessa, suojaisessa ja rauhallisessa paikassa.

Kuva 28. Viheralue, As. Oy Linnanpiha.

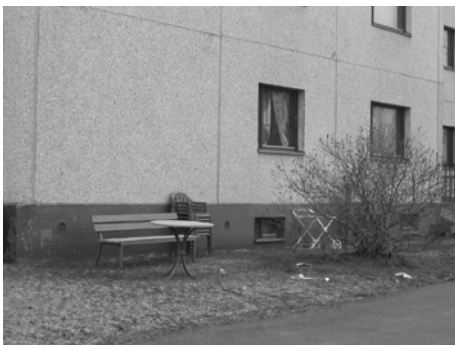
Olosuhteiltaan miellyttäviä pihatiloja ei avonaisilla ja tuulisilla 1970-luvun piha-alueilla ole, vaan ne täytyy sinne luoda rakentamalla ja kasvillisuudella. Nykyiset vaatimattomat vähäiset asukkaiden oleskelutoiminnot ovat sijoittuneet muusta käytöstä vapautuville alueille tai ilmasto-olosuhteiden vuoksi aivan rakennuksen läheisyyteen.

Kuva 31. Nykyiset oleskelutoiminnot ovat sijoittuneet rakennuksen läheisyyteen. Kiint. Oy Koskipyykönen.

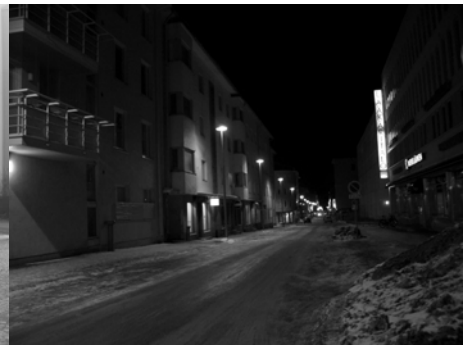
Katukuva pimeään aikaan.

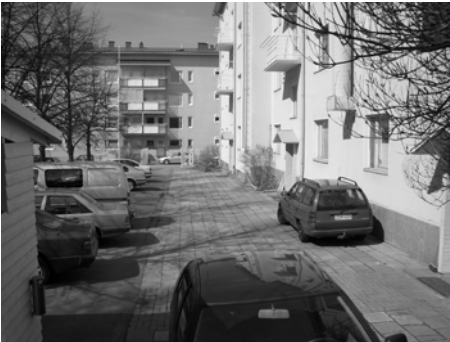
Piha on lähes kokonaan pysäköintialuetta

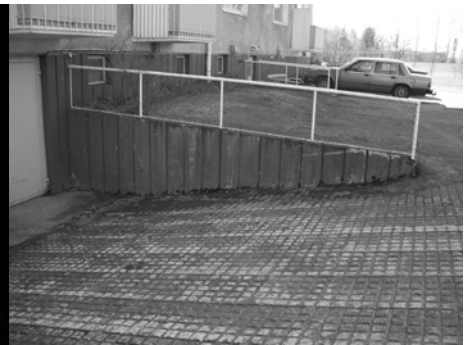
Autotalli luiska kellariin

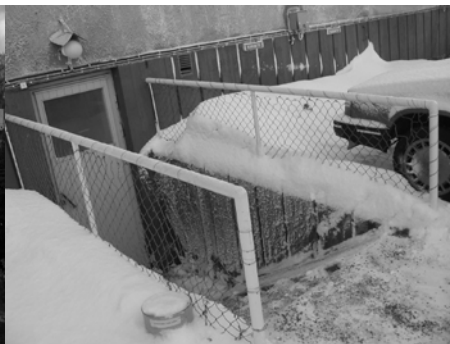
Sisäänkäynti kellariin pihan puolelta talvella

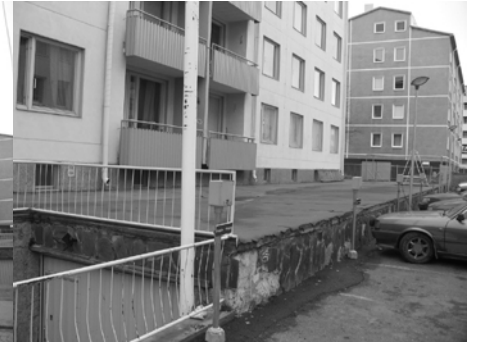
Asfaltoitu käyttämätön kansipiha

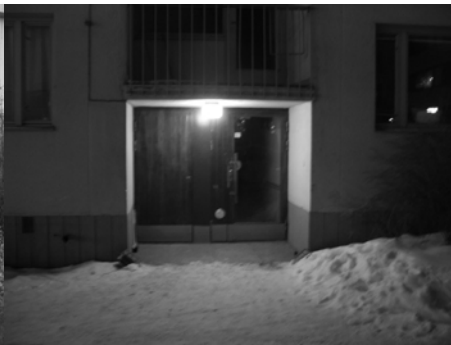
6.13 Turvallisuus	Pihalla on riittämätön valaistus ja sadevedet ohjautuvat parvekkeilta sisäänkäynnin eteen, auto-, huolto- ja jalankululiikenne samalla alueella. Avoin liittyminen katualueeseen heikentää pihan turvallisuutta.

Sisäänkäynnin valaistus

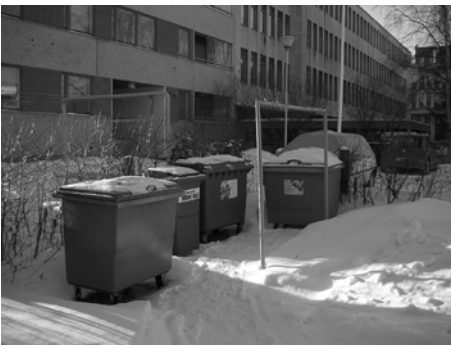
Jätesäiliöt taivasalla
